G93 成渝环线江津白沙“2·29”较大道路交通事故调查报告

2024年2月29日，G93成渝环线高速重庆江津白沙段发生一起小型普通客车与重型半挂车碰撞的较大道路交通事故，造成6人死亡、1人受伤，直接经济损失561.72742万元。

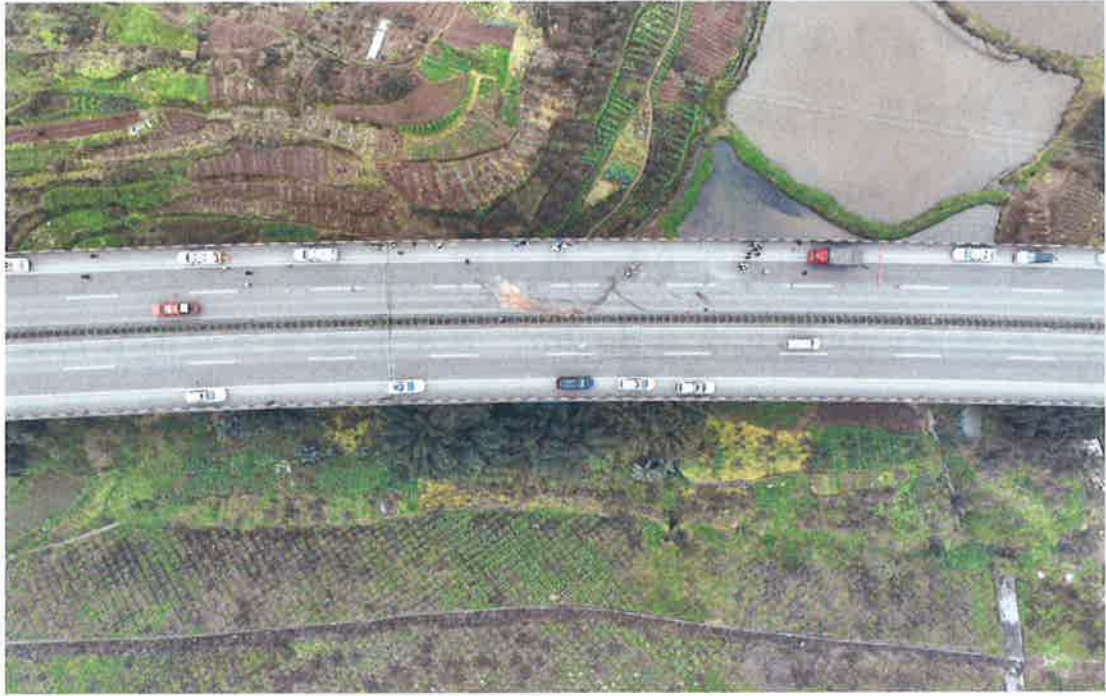
图1 事故路段图

事故现场位于北纬 $29^{\circ}3'17''$ ，东经 $106^{\circ}7'58''$ ，G93成渝环线高速公路（重庆段）上行方向江津区境内492Km+290m路段（正沟头大桥），事故路段为单向行驶的高速公路。事发段桥梁全长318米，中心桩号492Km+291m，分为左右两幅，桥梁上部构造为 $10\times 30.00\text{m}$ 预应力混凝土先简支后连续T形梁，下部结构采用柱式桥墩、桩基础，重力式U形桥台、扩大基础，伸缩缝选用模数支承式80型伸缩缝；事发路段路面为左转弯（转弯半径 $R=1300\text{m}$ ）上坡，坡度 $i=7.4.00\%$ ；经安心司法鉴定中心现场检测：该路段平均纵坡坡度3.19%，横向超高3.92%，事故现场纵坡坡度3.32%，横向超高3.67%，事故现场道路附着系数0.66。沥青路面，中央分隔带设置有两波W波形防撞护栏，外侧设置有钢筋砼防撞护栏；道路设置有路肩（宽0.6m）、第一行车道（宽3.85m）、第二行车道（宽3.85m）、应急车道（宽2.75m）；该路段分车型限速，小型客车最高限速100Km/h，其它车辆最高限速80Km/h。（见图1）

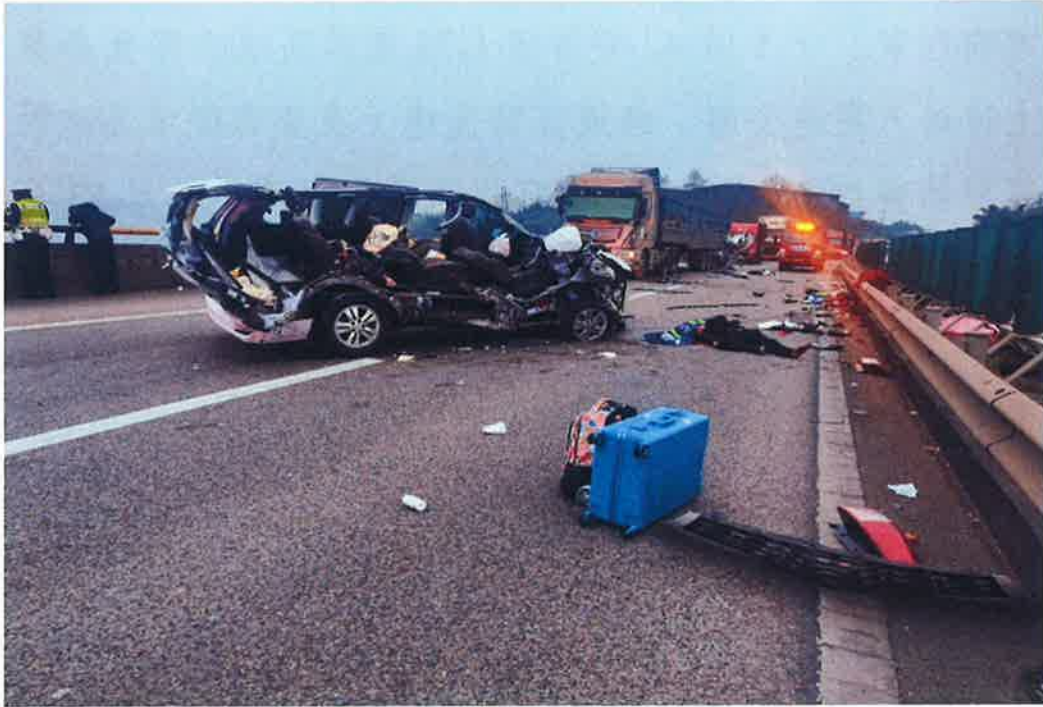
图 2 事故现场图

事故现场勘查以 G93 成渝环线高速公路上行方向 492Km+300m 处公里桩为基准点,以道路第一行车道左侧边缘线为基准线,顺向原则进行勘查。渝 B05P31 号小型普通客车跨线停驶于第一和第二行车道分道线上,逆向车行方向斜向停驶,车辆右前轮轴心距离基准线 2m,距离基准点 38.1m;右后轮轴心距离基准线 4.0m,距离基准点 40.6m。鲁 H73K12 号车/鲁 HB20U 挂号车重型半挂牵引挂车停驶于第二行车道分道内,沿车行方向顺向停驶,重型牵引挂车第 1 轴左轮轴心距离基准线 5.35m,距离基准点 23.1m;重型牵引挂车第 6 轴左轮轴心距离基准线

5.20m，距离基准点 11.6m。

事故现场第一行车道左侧路肩内，有一破损三角警示牌残片，距离基准点负 4m；在道路左侧路肩及道路边缘线距离基准点 25.5m 处有一长 1.3m、宽 0.1m 挫划印，沿道路行驶方向，靠近左侧护栏延伸；距离基准点 30.2m、自左侧基准线处向右前方呈现轻度弧形延伸至渝 B05P31 号车右轮处，有一长度 9.8m 的挫划印。

事故现场第一行车道内鲁 HB20U 挂号车左后尾部附着渝 B05P31 号小型普通客车车体残片（车辆 A 柱、B 柱及车顶部残片）及部分人体组织（头皮及毛发组织），距离基准线 5m，距离基准点 9.5m；事故现场第一行车道内有一着白色上衣、黑色长裤、蓝色袜子、颅脑破损的女性尸体，呈仰卧位，头部距离基准线 2.65m，距离基准点 13.4m，左脚距离基准线 3.3m，距基准点 15.1m；事故现场左侧路肩内有一着蓝色外衣、黑色长裤的男性尸体，逆向行车方向侧卧，头部距离基准点 28m，脚距基准点 29.7m，同一位置左侧护栏有擦碰痕迹，长度 1.2m，凹陷位移 0.15m；位于中央隔离带内有一着红色外套、黑色长裤，颅脑损坏的女性尸体，逆向行车方向侧卧，头部距离基准点 31.3m，脚距基准点 32.3m；第一行车道内距离基准点 36.5m 处有一着黑色外套、黑色长裤黑色鞋子的男性尸体，头部距离基准点 36.5m，距离基准线 1.9m，脚距离基准点 38.1m，距离基准线 0.6m；在渝 B05P31 号小型普通客车内有两具遗体，分别位于第二排中间座位、第三排中间左侧座位处。（见图 2）
