重庆南川南平镇“1·20”较大道路交通事故调查报告

重庆市政府事故调查组

2024年6月

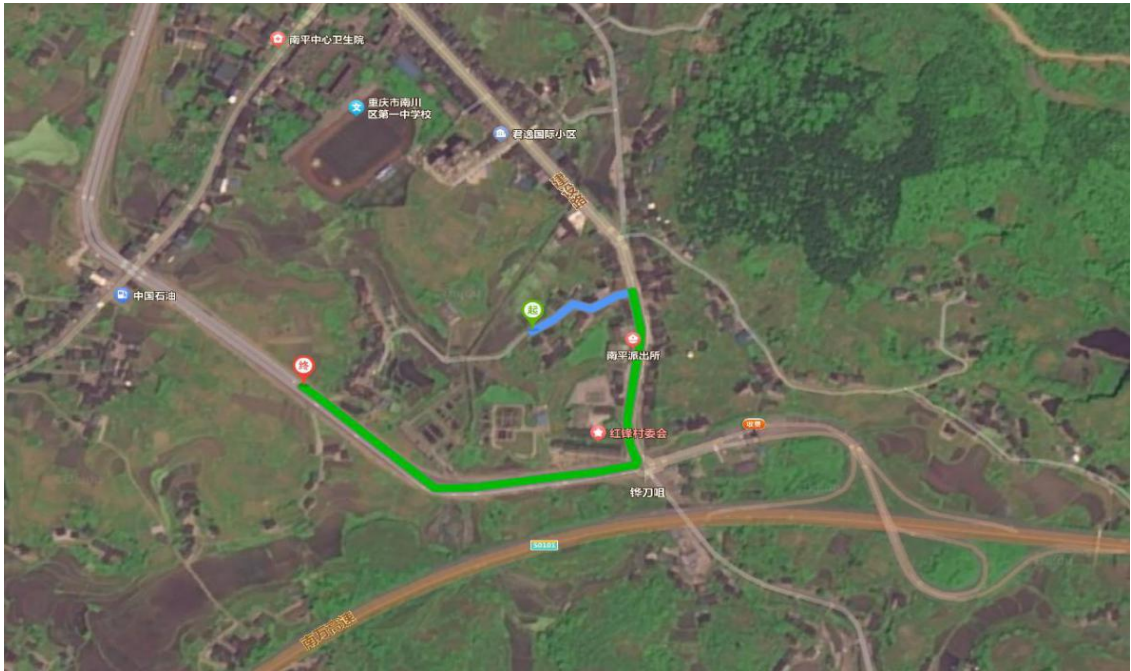
图 1

2024年1月20日20时44分，黄*驾驶渝AG0221小型轿车搭载黄*波、杨*文、邹*忠从黄*家中（南川区南平镇红锋村*组*号）出发，沿红锋村路段行驶行经南平派出所。20时45分，车辆行驶至南川区红锋村3组35号丁字路口转盘处，车辆右转驶入兴业路往南平工业园区方向直行。20时46分，当车辆行驶至事发地碰撞皖C***1挂重型低平板半挂车尾部左侧发生事故，全程

行驶约 846m。（渝 A***21 号小型轿车路线见图 1）

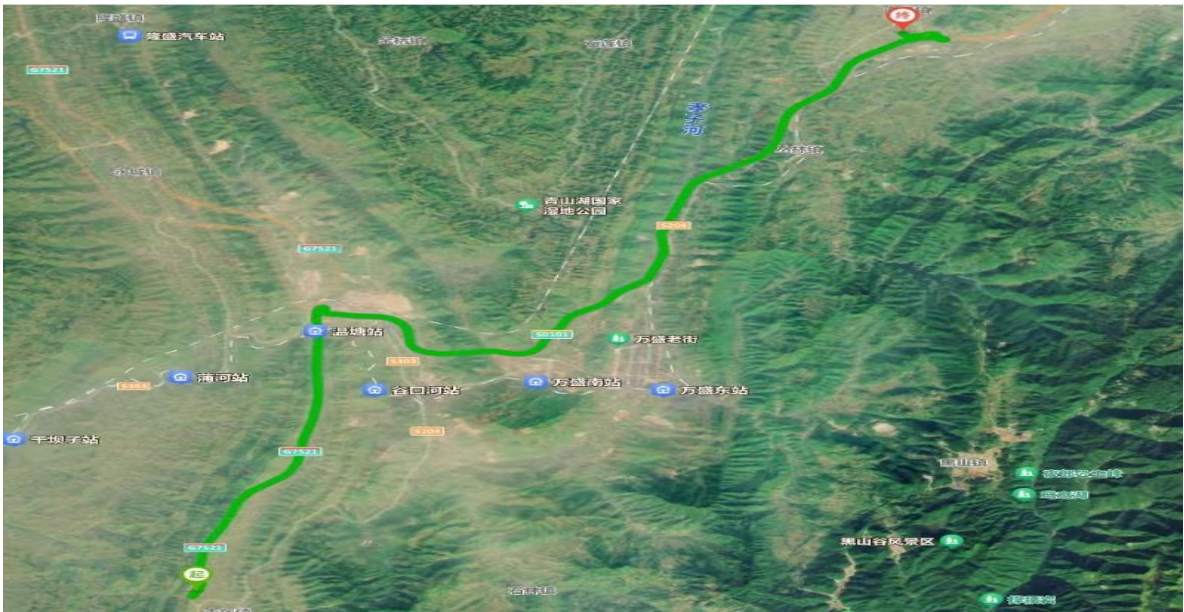
图 2

2024 年 1 月 20 日 19 时 41 分，张*驾驶皖 C***38 /皖 C***1 挂重型半挂汽车列车（空车状态）在万盛区青年高速收费站上道驶往南川区南平镇。20 时 12 分，张*驾车到达南平服务区休息。20 时 34 分，张*驾车从南平服务区出发往南平高速收费站行驶。20 时 38 分，张*驾车从南平高速收费站下道，沿红锋村路段行驶行经南川区红锋村*组*号丁字路口转盘处，车辆直行驶入兴业路往南平工业园区方向。20 时 40 分，车辆行驶至事发地停靠于道路右侧熄火加水。20 时 46 分，黄*驾驶渝 A***21 小型轿车碰撞停驶的皖 C***1 挂重型低平板半挂车尾部左侧发生事故，全程行驶约 36Km。（皖 C***38 /皖 C***1 挂重型半挂汽车列车路线见

图 2)

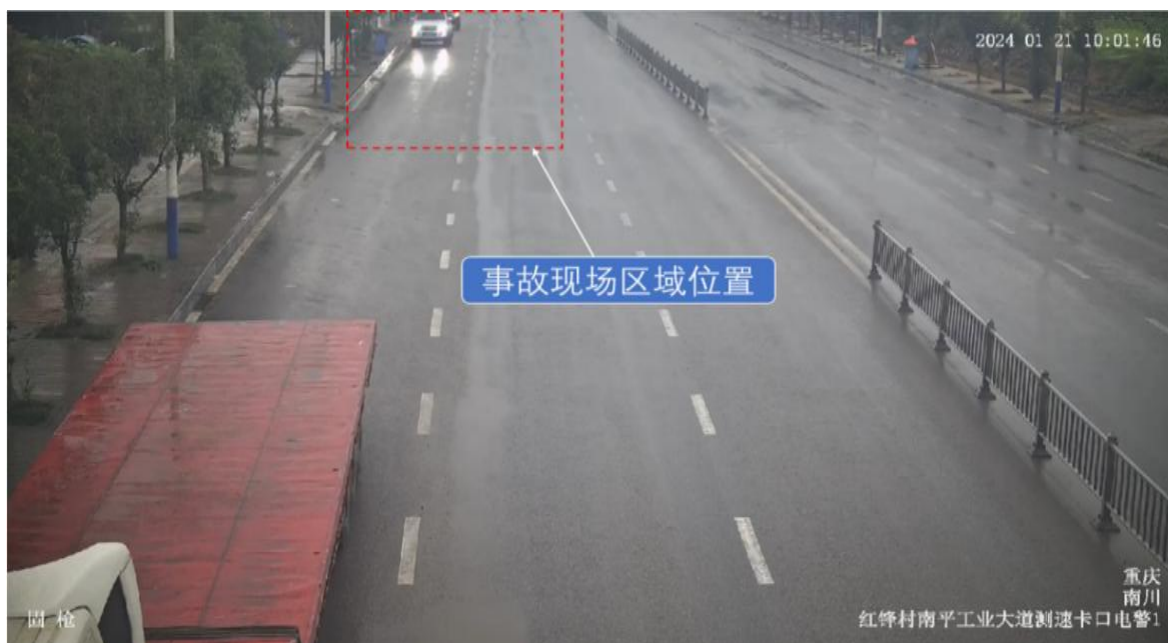
图 3

号路段，沥青路面，路表完好干燥。兴业路于 2018 年 5 月开工建设，2019 年 11 月竣工验收投入使用，全长约为 1587m，道路性质为城市道路。南往南平工业园区方向，北往南平高速路口方向，垂直坡度 2.96%，双向 6 车道，设有中心金属隔离护栏，道路全宽 22m，每条车道宽度为 3.45m。道路限速 50km/h，路面无影响通行的障碍物，道路两侧均有路灯但未开启路灯照明。

事发时为夜晚，天气晴，无路灯照明^[1]。经查，事发点近三年未发生亡人事故，该路段不属于事故多发路段。（事发后第二日白天路段概貌见图 3）

南川工业园区管委会作为涉事路段市政设施设备的管理单位，未严格落实安全管理职责。对涉事路段未严格开展日常安全检查巡查，对涉事路段中央隔离护栏存在缺口、道路交通标志标线磨损不清、两侧路灯未正常照明等问题失察失管。

（三）强化道路交通安全风险研判，进一步强化路面管控。属地政府及工业园区应加强对辖区道路交通安全形势的研判，对辖区范围内的市政设施进一步加强管理，及时会同相关部门明确各自职责，推进道路设施设备建设。

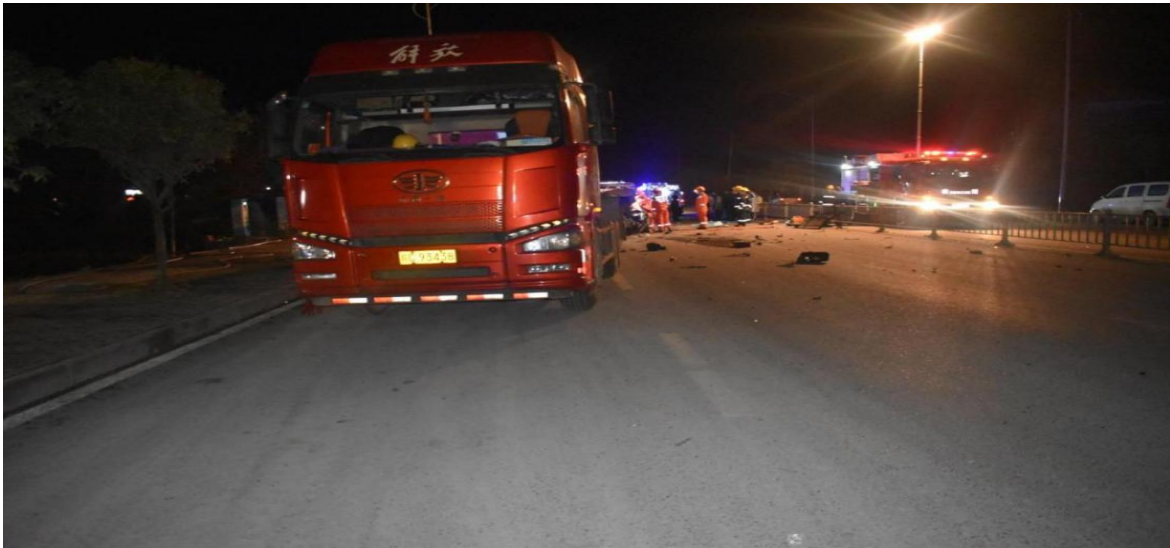
图 4

(2) 停驶的皖 C***61 挂号重型低平板半挂车尾部处于斜向骑压往南平工业园区方向右侧与中间行车道分界线的状态，且其后下部防护杠尺寸及两端外侧边缘未倒圆不满足 GB7258-2017《机动车运行安全技术条件》和 GB11567-2017《汽车及挂车侧面和后下部防护要求》中的相关规定。

皖 C***38 重型半挂牵引车停驶于往南平工业园区方向最右侧车道，车头位于车道内，车身朝向中间车道；停驶的挂车皖 C***1 挂重型低平板半挂车尾部处于斜向骑压往南平工业园区方向右侧与中间行车道分界线状态；渝 A***21 小型轿车最终位于事发路段中间第二车道内，皖 C***38 重型半挂牵引车左后轮与地面留有挫印，长度约 1.2m；渝 A***21 小型轿车车辆前保险杠、前面罩破损，前保险杠内骨架、冷凝器隔栅、水箱框架变形破损，左、右前照灯破损，发动机舱盖、左、右前翼子板变形，发动机局部受损，前挡风玻璃破碎，左、右后视镜破损，车顶向后挤压分离变形，转向盘破损，仪表台、中控台破损，正、副驾驶位安全气囊弹出，左、右侧气帘弹出，左侧 A 柱断裂，左、右侧 B 柱变形、右侧 C 柱变形，左右两侧车身变形，前后所有车窗玻璃破碎，档位位于 D 档，车速仪表显示速度为 108km/h；皖 C***1 挂重型低平板半挂车，车辆后下部防护杠变形、左后尾灯受损，左后挡泥板变形；皖 C***38 重型半挂牵引车车身未受损。（事故

发生当天照片见图 4、图 5)
