# 重庆奉节平安乡YA05乡道 “1·8”较大道路交通事故调查报告

2025年1月8日11时26分许，黄\*\*驾驶陕U362NP轻型仓栅式货车行驶至奉节县平安乡和平社区YA05乡道双茨路段时，车辆失控与停在路边的鄂E26133中型自卸货车相撞，两车撞击后向下滑行将路边行人撞压，导致7人死亡，3人受伤，3车受损，直接经济损失约487万元。

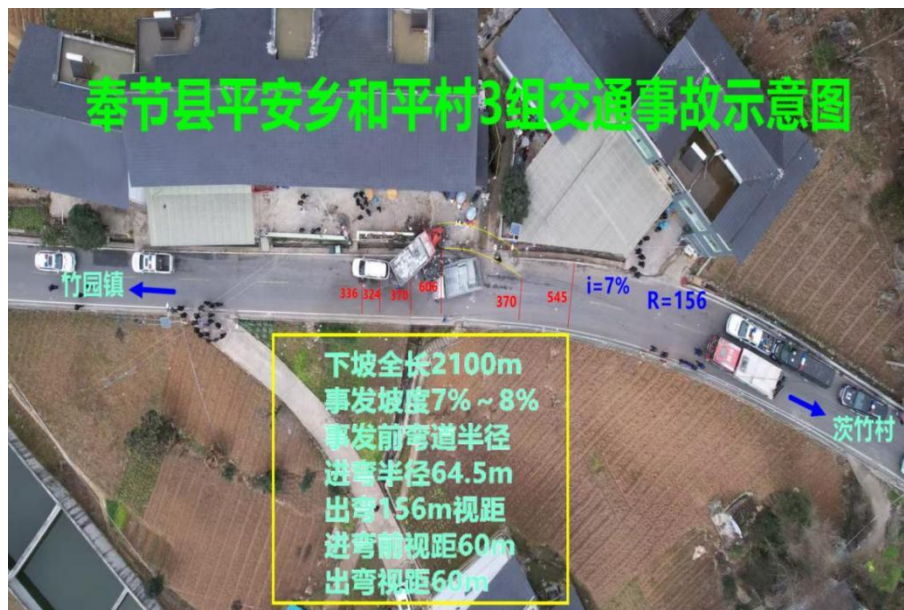
图 2

事故现场位于重庆市奉节县平安乡和平村3组，东经 109°17'5"，北纬 31°20'31"。路名：双茨路，路号：YA05，道路等级：乡道，路面全宽 5.45m，双向 2 车道，道路中心施划虚线，沥青路面，路表完好干燥。道路为北高南低弯坡路，坡度约 7—8%，中心现场弯道平曲半径约 156m。涉事车辆行驶方向为下坡左转弯，沿途设置有“下陡坡”标志，坡道起点距中心现场距离约 2100m。事发时为白天，天气晴，视距开阔。经查，事发点近三年发生过一起致死亡 1 人交通事故，该路段不属于事故多发路段。（涉事路段全景见图 2）

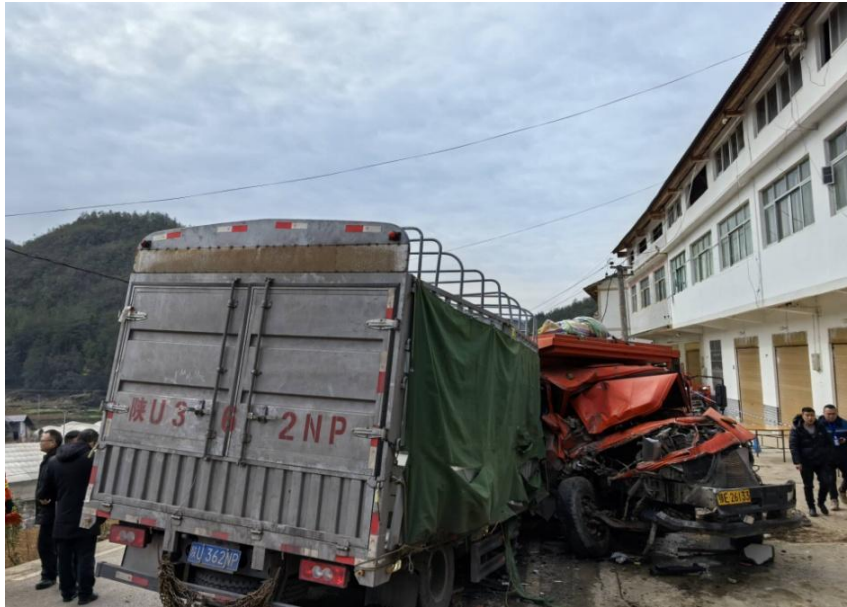
图 3

陕 U362NP 轻型仓栅式货车停驶于右侧行车道内，沿车行方向顺向停驶，左前轮轴心距离基准线 3.28m，左后轮轴心距离基准线 2.57m。

鄂 E26133 中型自卸货车逆向停驶于右侧行车道，右前轮轴心距离基准线 6.06m，右后轮轴心距离基准线 3.70m。

渝 FGR911 小型普通客车停驶于右侧行车道内，沿车行方向顺向停驶，左前轮轴心距离基准线 3.36m，左后轮轴心距离基准线 3.24m。

陕 U362NP 轻型仓栅式货车车头朝南、车尾朝北，车头与鄂 E26133 中型自卸货车车头碰撞，路面留有鄂 E26133 中型自卸货车前车轮后退侧滑痕，左侧前车轮后退侧滑痕长度 10.2m、右侧前车轮后退侧滑痕长度 10m。鄂 E26133 中型自卸货车车尾与渝 FGR911 小型普通客车车尾轻微接触，渝 FGR911 小型普通客车后风挡玻璃破损，中心现场散落分布车身碎片、血迹。（事故现场见图 3、图 4）
