# 重庆巴南国道 G348 “4·19”较大道路交通事故调查报告

2025 年 4 月 19 日 15 时 12 分许，重庆市巴南区木洞镇国道 G348 线 1269 公里 500 米路段，发生一起重型半挂牵引车与摩托车相撞的较大道路交通事故，造成 3 人死亡、1 人受伤、2 车受损，直接经济损失约 324.6 万元。

经调查认定，重庆巴南国道 G348 “4·19”较大道路交通事故是一起生产安全责任事故。

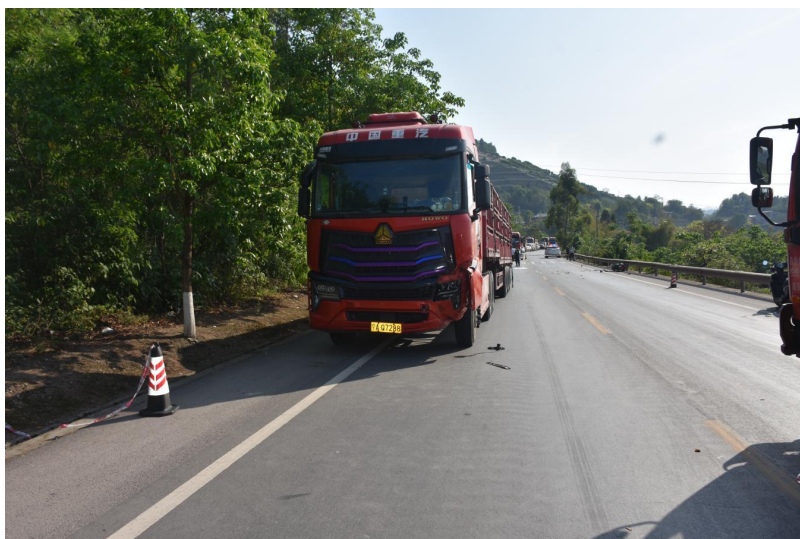
图 3

宁 AUG38 半挂车左第二轴距悬挂渝 BEP750 的普通二轮摩托车后轮 1800cm。悬挂渝 BEP750 的普通二轮摩托车有长 1340cm 的倒地划痕，起点在道路中间，止点在车身下。该处有宁 AQ7288/宁 AUG38 挂重型半挂汽车列车的两条拖印，分别长 820cm 和 780cm。拖印起点在道路中心线左侧，距中心线 40cm，后方 145cm 处有人行横道线。

宁 AQ7288/宁 AUG38 挂重型半挂汽车列车左前角变形破损，下沿附着黑色胶状物；悬挂渝 BEP750 的普通二轮摩托车车头严重变形损毁；中心现场散落两车受损碎片、血迹；较大血迹面积为 100cm×50cm。（事故现场见图 3）
