# 重庆酉阳“7·11”较大道路交通事故调查报告

2022年7月11日16时6分许，重庆市酉阳县省道S522线298km+930m铜鼓镇铜鼓牌坊路段发生一起道路交通事故，一辆装载瓶装饮料的重型仓栅式货车冲破护栏坠下高坎，造成3人死亡，1人受伤。

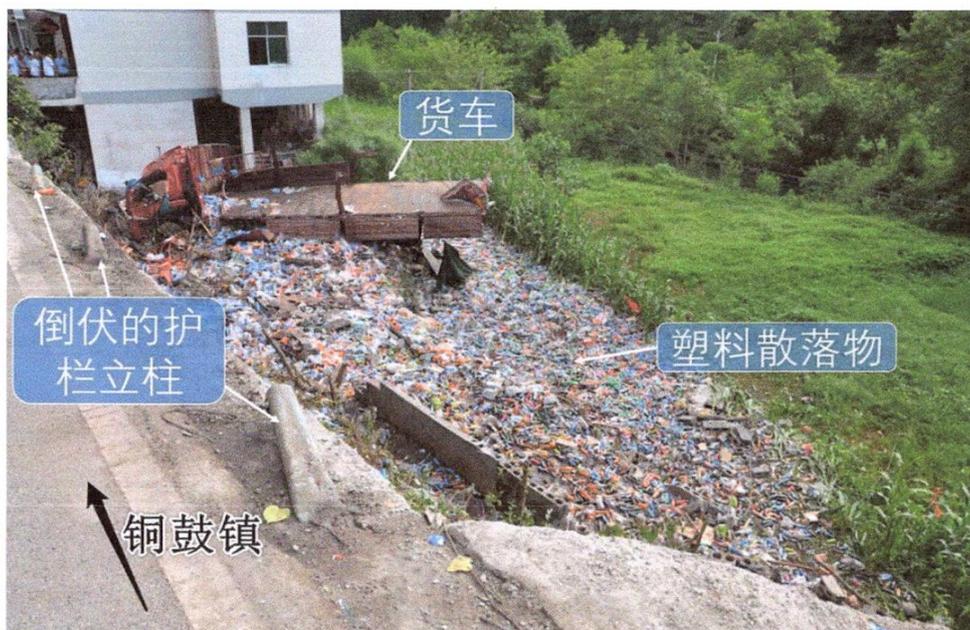
事故现场以省道 S522 线由西向东左侧道路边缘线为基准线，以道路左侧道路外陈建忠住房为基准点。渝 BZ5588 号重型仓栅式货车由东向西位于省道 S522 线右侧道路外坡坎下，坡坎垂直高度 5m，货车车头朝铜鼓集镇方向，货车前侧朝陈建忠住房，右前轮距基准点 6.60m，右后轮距基准点 15.80m，左前轮距基准线垂直距离为 3.30m；车辆右侧与道路护栏发生碰撞，碰撞最高点距离地面 0.70m。

车辆前保险杠、前面罩破损，前挡风玻璃破损，左右导流板破损，驾驶室严重变形，天窗玻璃、左右后视镜缺失，右车门脱离变形，仪表台破损；左侧防护杠脱落变形，贮气筒、燃油箱变形、有刮擦痕迹，电瓶防护罩破损，车头上部断裂，后下部防护杠变形，货箱栏板变形，货厢内装载的饮料瓶散落至车辆四周。

事故现场照片

驾驶人瞿\*\*，驾驶整车制动效能降低的不符合安全技术条件标准的“带病”车上路行驶，行驶到事发长下坡路段时因驾驶过程中操作不当，在长时间制动过程中第3、第4轴右侧制动器出现制动热衰退现象，导致车速失控，在采取应急制动措施时第4轴驻车制动室推杆顶穿气室皮膜，造成第4轴行车制动完全失效，最终在下坡弯道处导致驶出右侧路外发生翻坠事故。且瞿\*\*驾车时，驾驶室核载2人，实载4人的超员违法行为，增大了事故损

1.《重庆市安心司法鉴定中心司法鉴定意见书》（渝安心鉴〔2022〕车检鉴字第1432号）证实：渝BZ5588号重型仓栅式货车事发时传动、转向系统性能有效；行驶系统不符合GB7258-2017《机动车运行安全技术条件》的规定，制动系统在事发初始阶段整车制动效能降低。鉴定查明：在长时间制动过程中第三、四轴右侧制动器出现制动热衰退现象；在采取应急制动措施时，第四轴驻车制动气室推杆顶穿气室皮膜，造成第四轴行车制动完全失效。
