重庆南川“5·14”一般道路交通事故调查报告

2024年5月14日15时许，重庆市南川区南城街道良瑜国际养生谷发生一起道路交通事故，造成1人死亡、4人受伤，直接经济损失186万元。

重庆南川“5·14”一般道路交通事故调查组

2024年6月24日

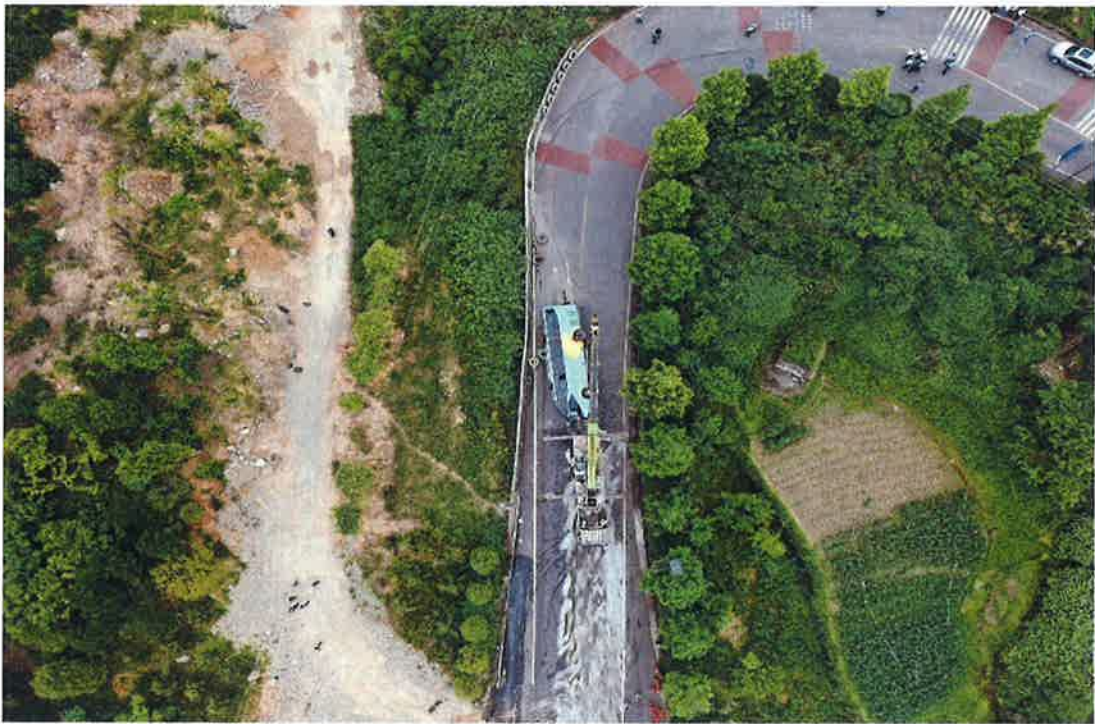
图 1：事故现场图

事故现场勘查以重庆市南川区良瑜国际道路（村道）三汇居委 12 组小石坪路段的路灯为基准点，以道路左侧白实线为基准线（车辆行进方向）。

事故车辆渝 AZ5028 大型普通客车右侧侧倒在道中中间，车头朝南川城区方向，车尾朝良瑜国际森林公园方向，前轮距离基准点 18.66m，距离基准线 3.35m，后轮距离基准点 24.55m，距离基准线 4.24m。该路段可行道路宽 6.5m，路肩宽度为 1m；路侧

边沟宽 0.5m。现场刹车痕迹两条，长度分别为 45m 和 40m；右侧刹车痕迹终点在防撞护墙角，右侧刹车痕迹起点距离基准线 4.73m，距离基准点 14.83m；左侧刹车痕迹终点在防撞护墙角，左侧刹车痕迹起点距离基准线 6.28m，左侧刹车痕迹起点距离基准点 3.93m。防撞护墙上碰撞痕迹长 13.34m，痕迹起点距离防撞护墙端头 8.57m。车辆倒地划痕长 17.35m。受伤人员已送往南川区人民医院治疗。（见图 1）

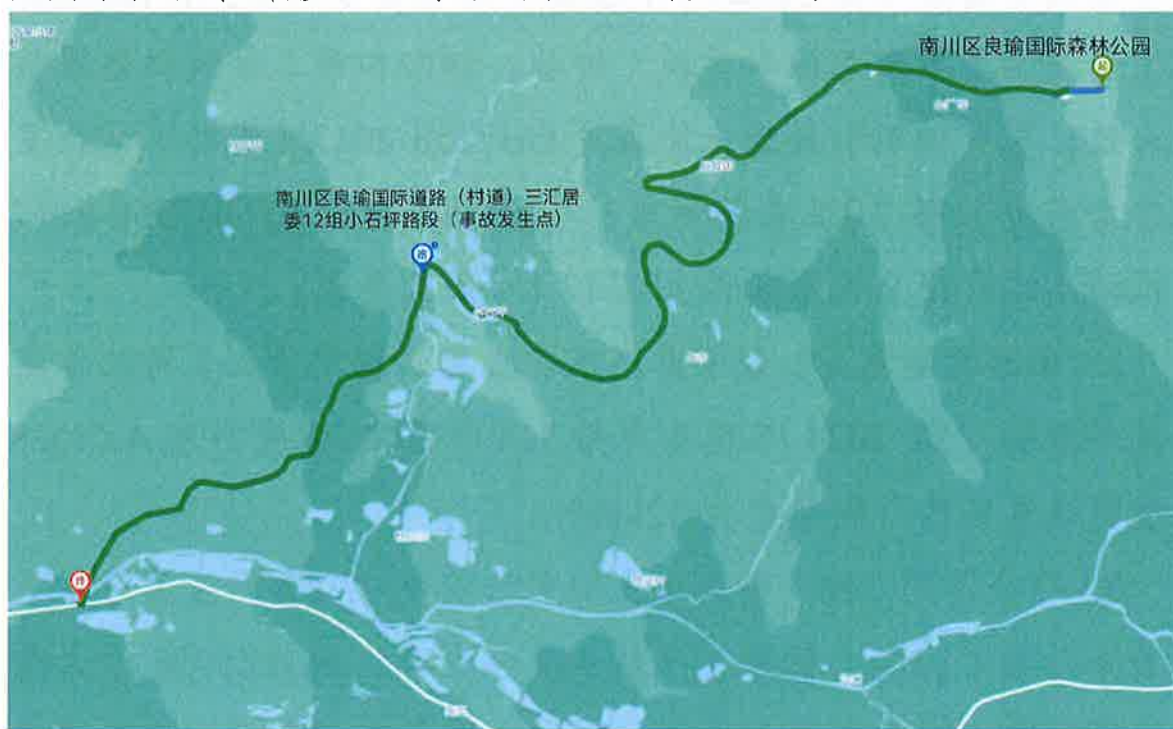
图 2：事故车辆轨迹图

2024 年 5 月 14 日 6 时 30 分许，董**驾驶渝 AZ5028 大型普通客车载客 55 人从巴南区倒角 348 公交车站出发往万盛区丛林蘑菇儿童乐园方向行驶，8 时许到达万盛区丛林蘑菇儿童乐园，并于此处停车逗留至 12 时 40 分；12 时 40 分该车沿南万高速往南川区良瑜国际森林公园方向行驶；13 时 30 分许该车到达南川区良瑜国际森林公园，15 时 00 分许渝 AZ5028 大型普通客车载客 55 人从南川良瑜国际森林公园出发，15 时 06 分行驶至重庆市南川区良瑜国际道路（村道）三汇居委 12 组小石坪路段时，与道路右侧水泥防撞墙发生碰撞后侧翻。（见图 2）
