重庆市渝北区农家乐食品有限公司“7·28” 较大中毒和窒息事故调查报告

2024年7月28日21时许，重庆市渝北区农家乐食品有限公司在清理污水池的过程中发生一起中毒和窒息事故，造成3人死亡，直接经济损失215万元。

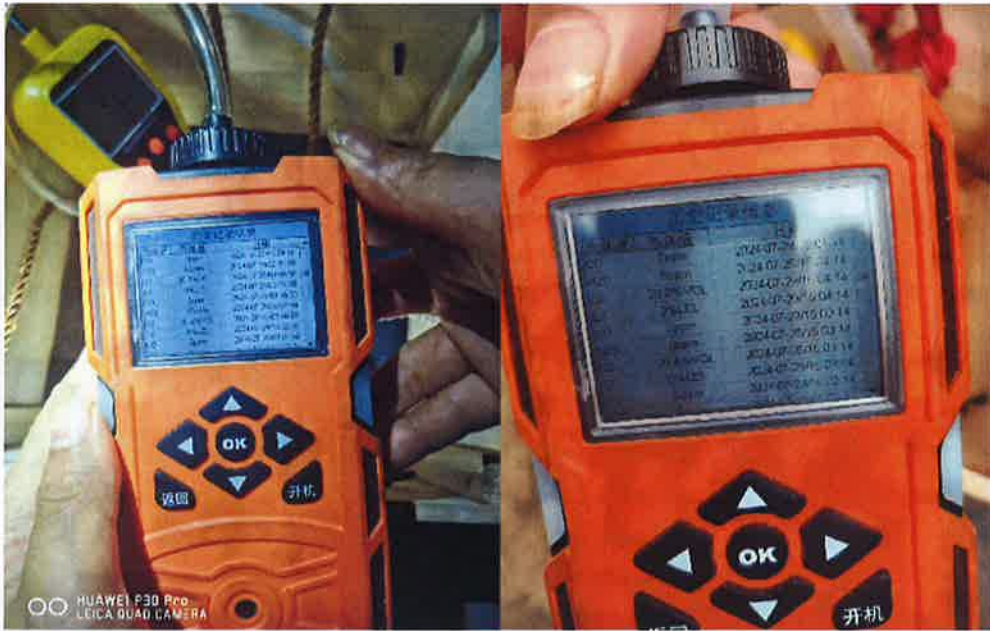
图 8：7 月 29 日事故发生处检测图一

（1）2024 年 7 月 29 日 3 时 08 分 58 秒（检测仪器时间），对 1#污水池进行检测，检测出硫化氢气体浓度 37ppm（允许值 7ppm 以下），超出允许值 5 倍多，其他气体检测结果正常。

2024 年 7 月 29 日 3 时 09 分 58 秒（检测仪器时间），对 1#污水池进行检测，检测出硫化氢气体浓度 42ppm（允许值 7ppm

以下)，超出允许值 6 倍，其他气体检测结果正常。

(2) 2024 年 7 月 29 日 15 时 03 分 14 秒（检测仪器时间），对 1#污水池进行检测，未检测出硫化氢及其他有毒有害气体和爆炸性气体，氧含量 20.4%正常。

用竹竿搅动污水池后，2024 年 7 月 29 日 15 时 04 分 14 秒（检测仪器时间），对 1#污水池进行检测，检测出硫化氢气体浓度 5ppm（允许值 7ppm 以下），在允许值内，其他气体检测结果正常。

（相关检测记录见图 8、图 9。）

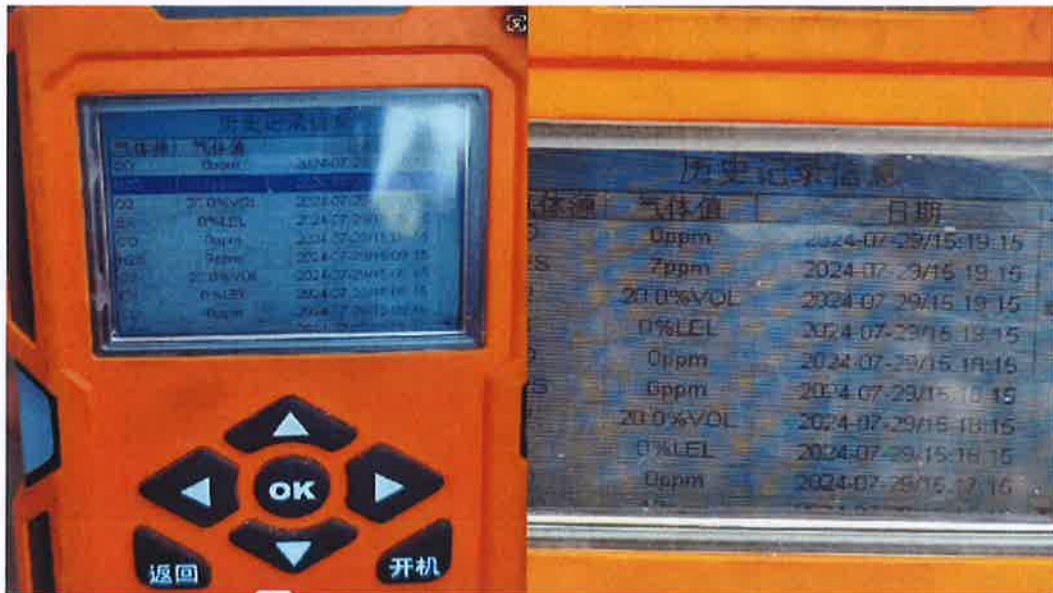
图 9：7 月 29 日事故发生处检测图二

(3) 2024 年 7 月 29 日 15 时 09 分 15 秒（检测仪器时间），对 1#污水池进行检测，检测出硫化氢气体浓度 9ppm（允许值 7ppm 以下），约高于允许值，其他气体检测结果正常。

2024 年 7 月 29 日 15 时 10 分 15 秒（检测仪器时间），对 1#污水池进行检测，检测出硫化氢气体浓度 9ppm（允许值 7ppm 以下），约高于允许值，其他气体检测结果正常。

(4) 2024 年 7 月 29 日 15 时 18 分 15 秒（检测仪器时间），对 1#污水池进行检测，检测出硫化氢气体浓度 6ppm（允许值 7ppm 以下），在允许值内，其他气体检测结果正常。

2024 年 7 月 29 日 15 时 19 分 15 秒（检测仪器时间），对 1#污水池进行检测，检测出硫化氢气体浓度 7ppm（允许值 7ppm 以下），刚达到允许值，其他气体检测结果正常。
