# 重庆巴南国道 G348 “4·19”较大道路交通事故调查报告

2025 年 4 月 19 日 15 时 12 分许，重庆市巴南区木洞镇国道 G348 线 1269 公里 500 米路段，发生一起重型半挂牵引车与摩托车相撞的较大道路交通事故，造成 3 人死亡、1 人受伤、2 车受损，直接经济损失约 324.6 万元。

经调查认定，重庆巴南国道 G348 “4·19”较大道路交通事故是一起生产安全责任事故。

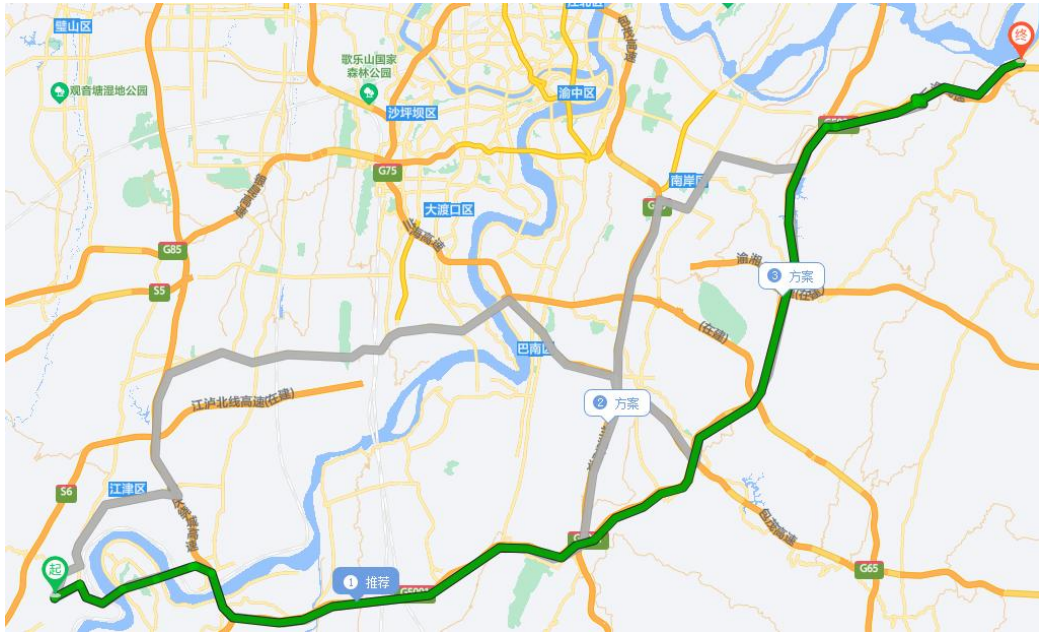
图 1

4 月 19 日 14 时左右，王\*\*在江津区德感工业园卸货完成后，驾车前往涪陵区一德粮油有限公司，先后途经重庆绕城高速、G5021 石渝高速。14 时 56 分，王\*\*在 G5021 石渝高速木洞收费站下道，继续沿国道 G348 线（即南涪路）由木洞镇往涪陵区方向行驶 16 分钟，15 时 12 分行驶至事发地，行驶里程约 91km。（宁 AQ7288/宁 AUG38 挂重型半挂汽车列车行驶轨迹见图 1）

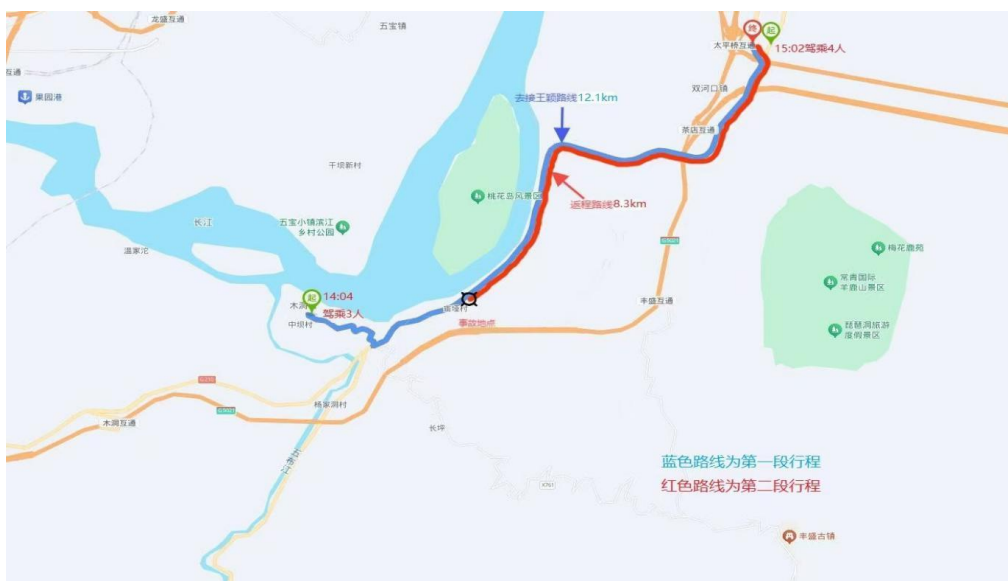
图 2

2025 年 4 月 19 日 14 时 4 分,戴\*\*驾驶悬挂牌号为渝 BEP750 的普通两轮摩托车,搭载秦\*\*、王\*\*2 人从木洞镇新建路“心馨超市”出发,先后途径三峭湾路口、银龙湾大桥、关长山隧道、春天门大桥,后行驶至双河口高阶岩搭载王\*(驾乘共 4 人),15 时 2 分经南涪路往木洞镇方向原路返回,15 时 12 分行驶至事发地,行驶里程约 19 km。(摩托车行驶轨迹见图 2)
