# 重庆潼南大佛街道建设路“10·2” 较大道路交通事故调查报告

2023年10月2日14时55分许，重庆市潼南区大佛街道建设路原妇幼保健站外发生一起道路交通事故，造成3人死亡，直接经济损失106.4556万元。

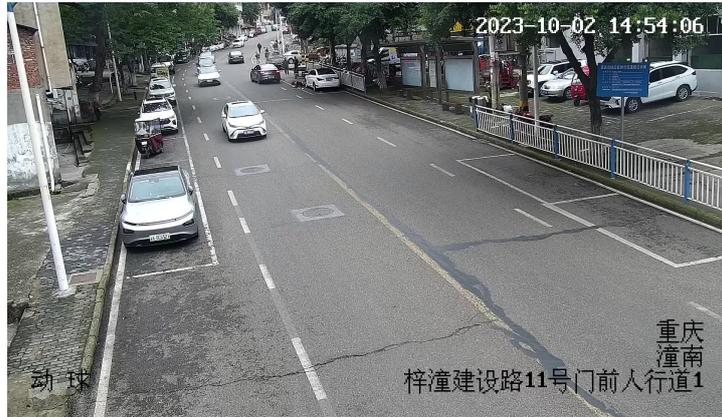
图 1：事故路段图

事故现场位于东经105.819713，北纬30.183587，海拔高度289.8m，重庆市潼南区建设路原妇幼保健院外公交车站路段。事发时为白天（阴天）。（见图1）

该路段为城市道路，上坡方向往潼南区大佛中学方向，下坡方向往潼南区老县车队方向，该路段从老县车队方向向大佛中学方向有 440m 路段为上坡路段，平均坡度 4%。道路全宽 14m，双向 4 车道，沥青路面，路面干燥，直道，视线良好。划有道路中心实线和分道线，每条车道宽度为 3.5m。双向右侧车道内施有停车位（停车位占右侧车道 2.5m）。

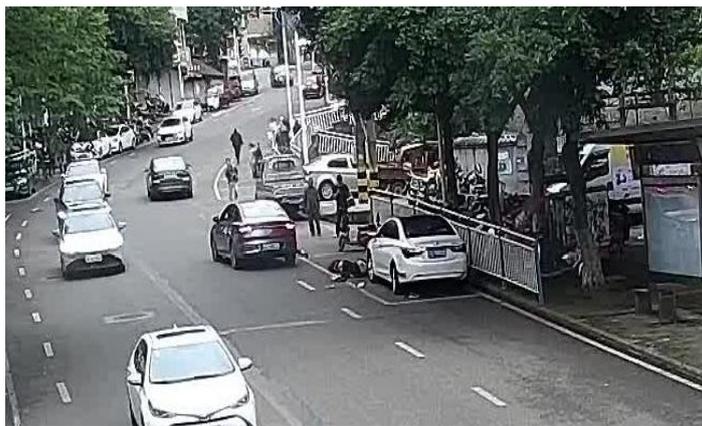
图2：事故路段图

事故现场以建设路车行方向道路边缘线为基准线，以路侧安装的人行护栏上端头为基准点。渝 ADH8116 小型新能源汽车停驶于道路上，其右前轮距基准线 3.10m，右后轮距基准线 2.90m，右前轮距基准点 3.70m；一具遗体仰面平躺于渝 ADH8116 小型新能源汽车右侧，头顶距基准线 2.60m，距渝 ADH8116 小型新能源汽车右前轮 1.8m，左脚距基准线 2.10m。右侧车道内划有相连的 2 个小型车停车位，占用车道宽 2.5m，长 10.6m，第一停车位停放渝 CY0098 小型轿车，第二停车位没有停车；渝 ADH8116 小型新能源汽车发动机舱盖变形，前保险杠变形伴有擦刮印，右侧前照

灯破损，右侧翼子板凹陷变形伴有擦刮印，右侧前后车门凹陷变形，挡风玻璃右下角凹陷破裂有丝状裂纹，档位位于P档，驻车电子按钮开启，处于驻车制动位。渝CY0098小型轿车后保险杠左侧变形，前保险杠左侧有血迹附着。（见图2）

依据交巡警部门的道路交通事故认定书，李\*\*驾驶（渝ADH8116）车辆时注意力分散，操作不当，致使车辆偏离正常行驶轨迹，是造成事故发生的直接原因。
